# Reparatie Metabo boormachine elektronica

Bij de Metabo-boormachine (SB E 800/2 S-R+L Impuls) kan het gebeuren dat het toerental en het vermogen zeer laag zijn. Hiervoor is de vermogenselektronica verantwoordelijk, die eenvoudig te repareren is.

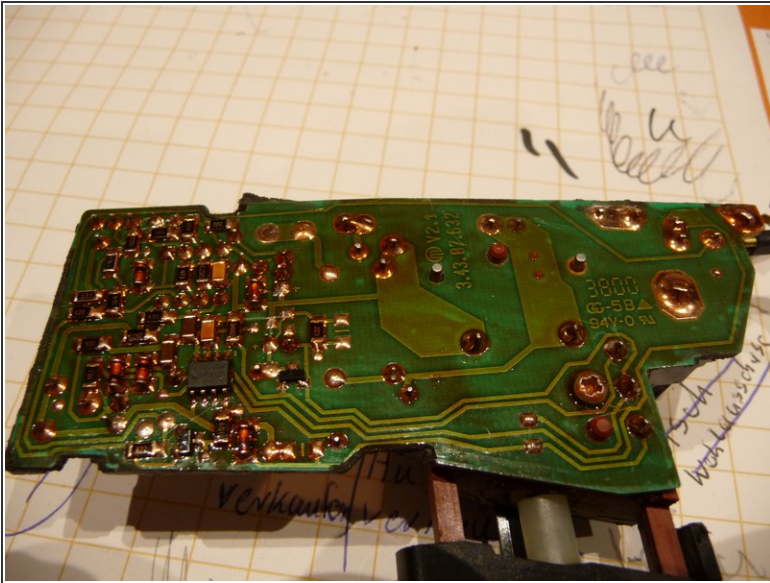
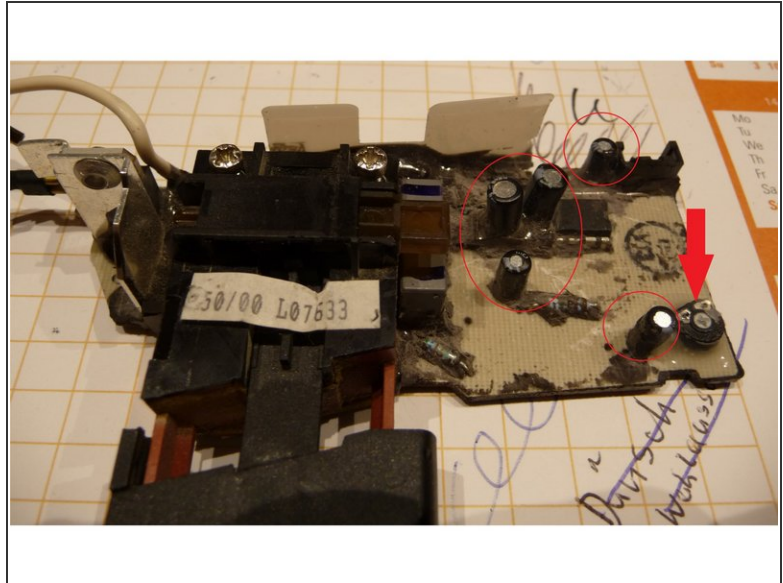
## Step 1 — Reparatie Metabo boormachine elektronica

- Verwijder de bescherm laag voorzichtig met een kleine scalpel of een kleine scherpe schroevendraaier.
- Controleer de instelpotentiometer op de juiste weerstandswaarde (bijv. 100 kOhm). Als deze door veroudering sterk is veranderd (bijv. meer dan 250 kOhm), vervang deze dan door een nieuwe of een vaste weerstand (probeer maar). Elko's zijn meestal nog prima.

Voer de stappen in omgekeerde volgorde uit om het apparaat weer in elkaar te zetten.
